大項目	3	持続可能な地域づくりと私たち			
中項目	3-1	日本および世界の災害と防災を考えるための自然地理			
小項目	3-1-4	災害とリモートセンシング・GIS			
細項目 (発問)	3-1-4-2 土砂災害	土砂災害をアクティブラーニングで理解する			
作成者名	八反地剛・恩田裕一	作成/修正年	2018/2021/2023/2024	Ver.	1.3

キーワード 5~10 個程度	斜面崩壊, 土石流, 地すべり, 災害事例, 地理院地図, 動画
-------------------	----------------------------------

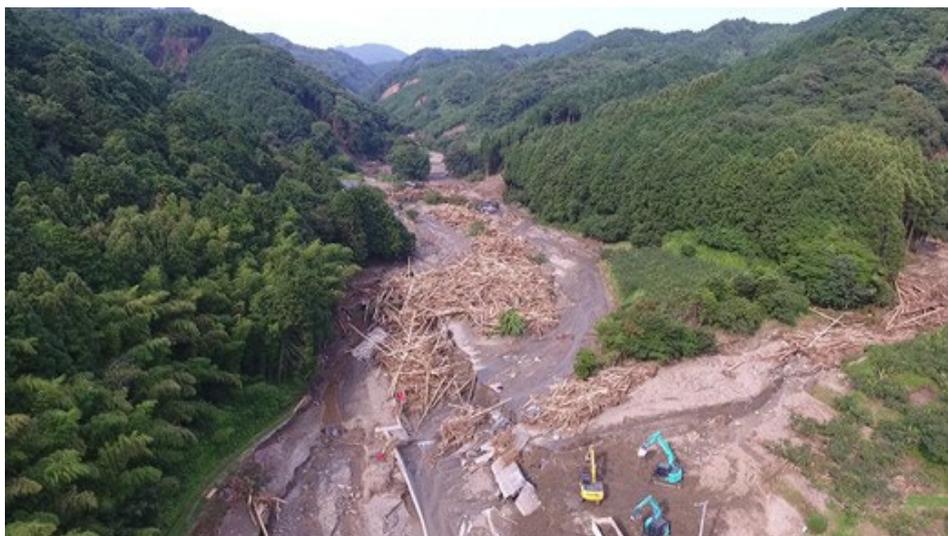
図1 豪雨による表層崩壊の一例（俯瞰）（山口県防府市にて，八反地撮影）

西日本は土砂災害、特に表層崩壊や土石流が頻繁に発生する地域の1つです。山口県防府市の背後にある山地では細やかな谷が多数発達していますが (参考 URL4)、このように谷密度の高い地域では表層崩壊が発生しやすいことが知られています。2009年7月にこの地域で土砂災害が発生しました。図1は土砂災害からおよそ1年後に、防府市内の山地斜面を撮影した写真で、複数の崩壊が発生していることを読み取ることができます。図2は図1中の矢印の付近で撮影した写真です。崩壊の深さはおおむね1m程度であり、典型的な表層崩壊です。図1の他の崩壊も同じような深さになっています。この深さは土層とよばれる風化物の厚さに対応しています。西日本で土砂災害が発生しやすい理由の1つに、花崗岩地帯が広がっていることが挙げられます。花崗岩の斜面の表層には、風化物がマサと呼ばれる強度の低い砂質土が生成され、しばしば表層崩壊の原因になります。この土砂災害が発生した時にアメダス「防府」で観測された降雨の記録を、気象庁のウェブサイト (参考 URL2) から入手して、図3のグラフを作成しました。朝6時から正午までの6時間に220mmの雨量が観測されていました。このように短時間に記録的な降水があると、斜面が不安定な状態になり、後半の降雨のピーク時である正午頃に一斉に表層崩壊が発生したと推定されます。その結果、大量の水と土砂が混合して土石流が発生し、下流の住宅や道路を通行している車両などに大きな被害をもたらしました。この事例に代表されるように、土砂災害による人的被害の多くは土石流によるものです。

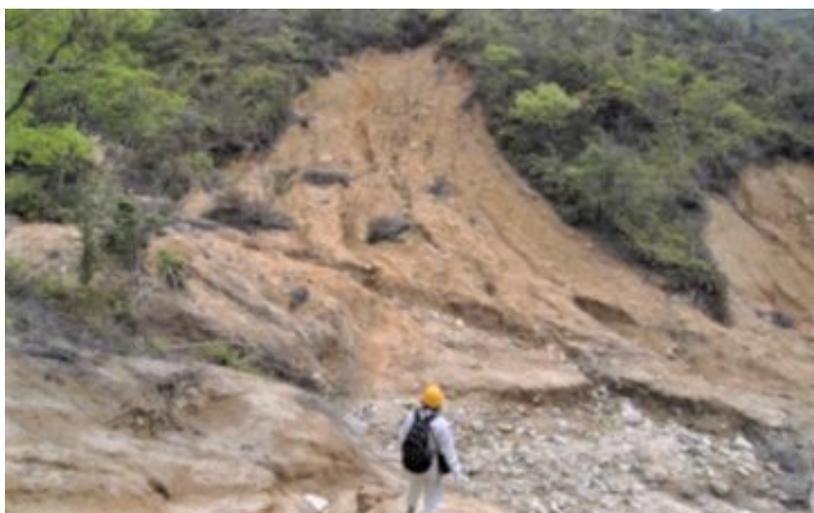
図2 豪雨による表層崩壊の一例（拡大）。（山口県防府市，図1の矢印付近にて八反地撮影）

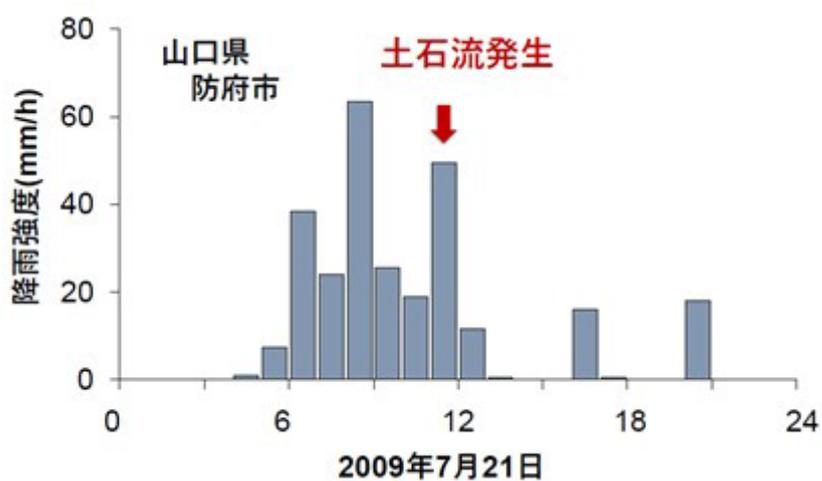
図3 表層崩壊を引き起こした降雨と土石流発生のタイミング（気象庁HP統計に基づき，八反地作成）

図5はこの深層崩壊を引き起こした際のアメダス「出水」の降雨記録と、土石流の発生時刻を示しています。崩壊による土石流は降雨がやんで数時間以上経過してから発生しました。同様に、降雨後に深層崩壊が発生する事例もしばしば報告されています。この状況は、図3に示した山口県防府市の表層崩壊・土石流の事例とは対照的です。このような事例もあることから、降雨後にすぐ避難場所から自宅に戻ることは避けるべきです。

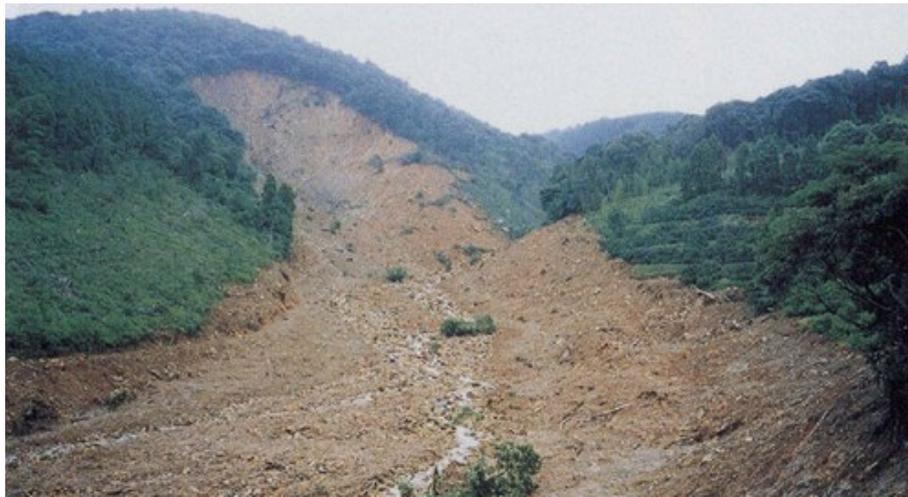
図4 豪雨による深層崩壊の例 (提供: 国立研究開発法人防災科学技術研究所 主要災害調査 第35号) 引用

前述の表層崩壊とは対照的に、崩壊の深さが数mから数十mに達する深層崩壊と呼ばれる斜面崩壊も時々発生します。鹿児島県出水市の針原川周辺の地形図 (参考 URL5) をみると、前述の防府市に比べて全体的に谷の数は少なく、地形の様子は異なっています。1997年に針原川流域内で深層崩壊が発生しました (図4)。崩壊の深さは最大27mであり、すべり面は土壌中ではなく、風化した岩盤の中に形成されています。この斜面の岩盤は風化の著しい火山岩からなり、内部に亀裂が多数発達していて、水を浸透させやすい状態であったと考えられています。これと同様な深層崩壊は堆積岩の斜面でも報告されています。

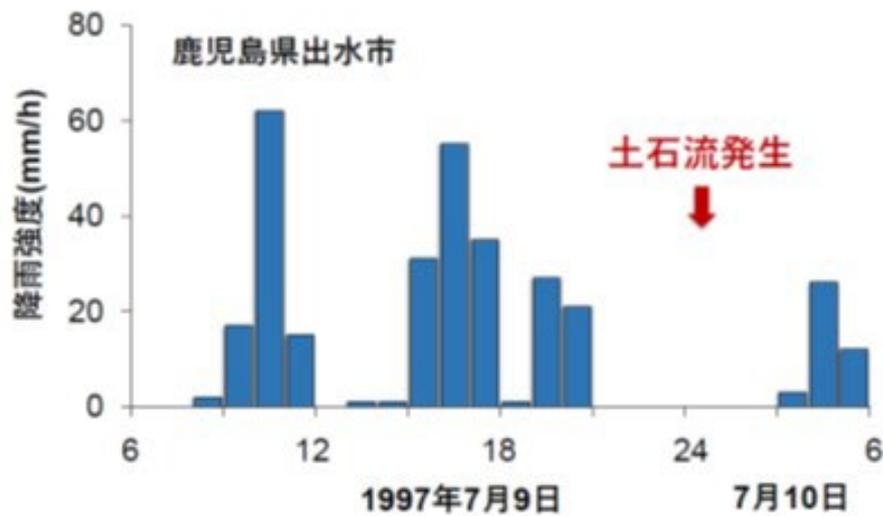
図5 深層崩壊を引き起こした降雨と土石流発生のタイミング (気象庁HP 統計に基づき, 八反地作成)

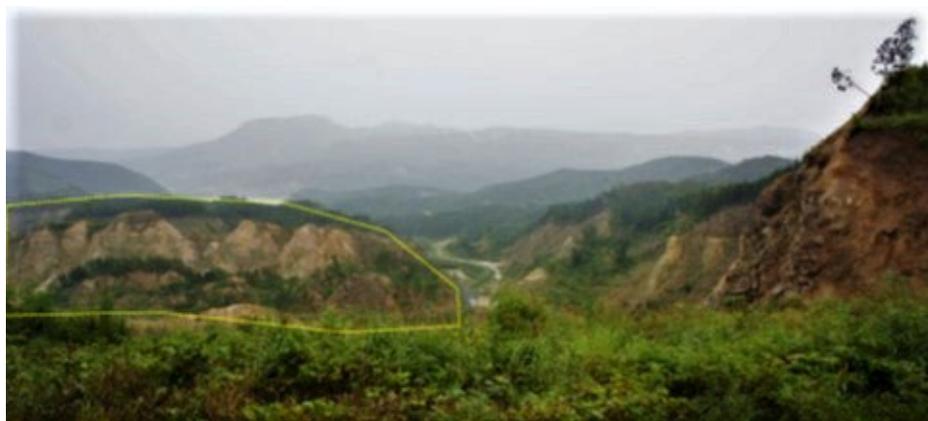
図6 地震による大規模な地すべり「荒砥沢地すべり」の例 (宮城県栗駒市にて, 八反地撮影)

最後に、地震によって大規模な地すべりが発生した事例として、2008年の宮城岩手内陸地震による荒砥沢地すべりを紹介します。2008年6月14日、岩手県南部、宮城県との県境付近を震源とする強い地震（宮城岩手内陸地震 M7.2）が発生しました。震源地付近では震度6強の揺れを観測しました。この地震に伴い大規模な地すべりが発生しました（参考URL6）。地すべりの長さは1.3 km、幅900 mであり、深さは150 mに達していて、近年日本国内で発生した地すべりとして最大規模です。図6は地すべり地形の頂部で撮影された写真です。写真の中央に見える山塊（黄色で囲まれた部分）は、地すべりにともなって写真の撮影地点付近から現在の地点まで移動しました。地すべりはこのような強い地震動のほか降雨によっても発生します。土砂災害ハザードマップの項目でも述べたように、地すべりが発生すると地すべり地形が形成されます。防災科学技術研究所が発行している地すべり地形分布図（参考URL7）を参照すると、この地域には以前から多数の地すべり地形が確認されていたことがわかり、地すべりが発生しやすい地域であったことを読み取ることができます。この地すべりは栗駒山麓ジオパークのジオサイトの1つとして登録されており、地学教育にも活用されています。
