| 大項目 | 3 | 持続可能な地域づくりと私たち | | | | | |
| 小項目 | 3-1-4 | 災害とリモートセンシング/GIS・防災地理情報 | | | | | |
| 細項目<br>(発問) | 3-1-4-5 | 災害発生時に国の機関においてどのような災害対応が実施されているのか。<br>地震等に伴う被災状況はどのように把握されているのか。<br>平時の災害リスク（どこで被害が生じやすいか）はどのように知ればよいか。 | | | | | |
| 作成者名 | 中埜 貴元 | | 作成日 | 2025 年 3 月 3 日 | | Ver. | 1.0 |

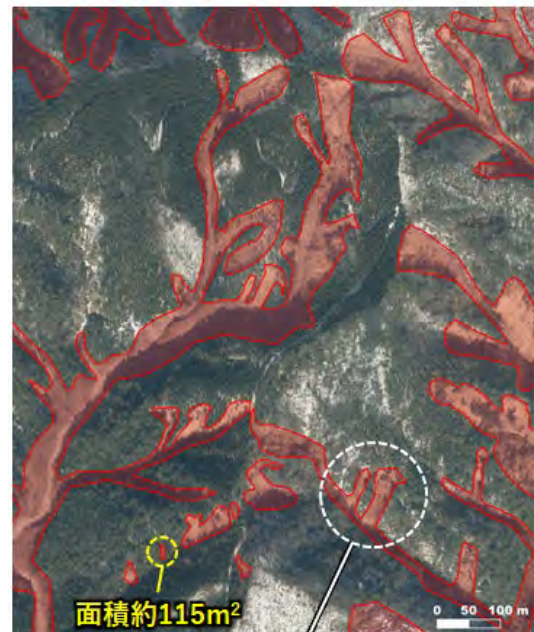
図3 斜面崩壊・堆積分布の判読例

範囲が接続している場合は、崩壊範囲と堆積範囲をつなげて取得

斜面崩壊・堆積分布とは、地震等に伴い生じた斜面の崩壊範囲や崩壊した土砂が堆積した範囲の分布を示すもので、令和6年能登半島地震の際は以下のような方法で判読及びデータ作成を行いました(図3)。

- 国土地理院が撮影した空中写真から作成された正射画像(地図と重なる写真画像)を用いてGIS(地理情報システム)上で判読。
- 地震発生前の空中写真も確認しながら、令和6年能登半島地震により発生したと思われる斜面崩壊範囲及び土砂堆積範囲をポリゴン(矩形)形式で取得。
- 個々の範囲が概ね100平方メートル以上のものを取得。
- 迅速性確保のため、崩壊メカニズム等が別の崩壊・堆積でも、範囲が接続している場合は1つのポリゴンでまとめて取得。
- 空中写真は地区ごとに撮影されるとともに、雲の影響で何度かに分けて撮影されたため、データは地区ごとに作成するとともに随時追加判読を実施し、データを更新。

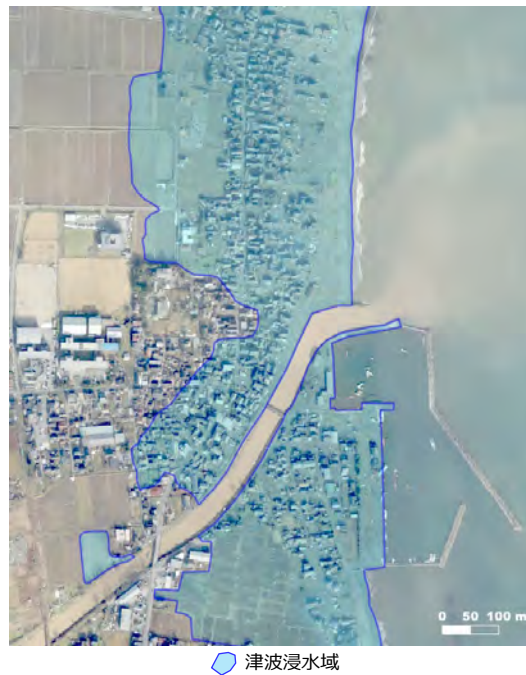
図6 津波浸水域の判読事例

津波浸水域

津波浸水域とは、地震等に伴い生じた津波により浸水（津波が到達）したと推定される範囲を示すもので、令和6年能登半島地震の際は以下のような方法で判読及びデータ作成を行いました（図6）。

- 国土地理院が撮影した空中写真から作成された正射画像（地図と重なる写真画像）を用いて、家屋の流失、植生の倒れ、がれきの集積、道路や田畑の濡れなどの状況から、標高等も加味して判読（一部単写真も使用）。
- 地震発生前の空中写真も重ね合わせて確認しながら、令和6年能登半島地震により発生したと思われる津波到達範囲をポリゴン（矩形）形式で取得。
- 堤外地（堤防に挟まれて水が流れる側）を含めて取得。ただし、津波浸水の痕跡が認識できない砂浜部のみの範囲や防波堤及び岩礁部のみの部分は範囲に含めず。
- 津波浸水域の海岸線は正射画像に合わせて取得。
- 2条河川（川幅が約5m以上の河川）部は、堤防が確認できる箇所は堤防上で、堤防が確認できない箇所は水涯線の位置で境界線を取得。

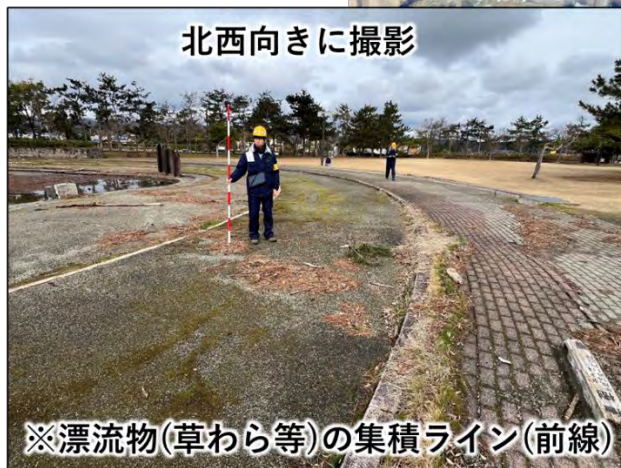
図8 津波浸水域の境界が現地における津波浸水痕跡とよく整合している事例

**浸水境界と現地  
の状況が整合**

この津波浸水域の判読結果については、令和6年2月28日～3月1日にかけて現地調査を実施し、その妥当性を確認しました。その結果、判読した津波浸水域の境界が現地において津波浸水の痕跡と思われる箇所とよく整合している箇所がある一方で、両者が整合していない箇所もみられました（図8、図9）。これは、空中写真（正射画像）では必ずしも津波浸水の痕跡が明瞭に確認できるわけではなく、判読には限界があること、また現地で確認できる津波浸水の痕跡もその正否の判断には限界があり、必ずしも正しい位置とは限らないことが影響していると考えられます。

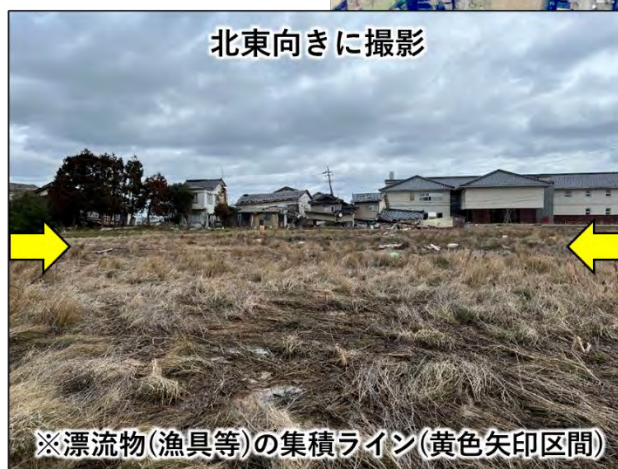
図9 津波浸水域の境界が現地における津波浸水痕跡と整合していない事例

< [https://www.gsi.go.jp/REPORT/HAPPY/2024/pdf/53\\_04.pdf](https://www.gsi.go.jp/REPORT/HAPPY/2024/pdf/53_04.pdf) >**浸水境界と現地  
の状況が不整合**
